Vom Schadensfall zur Ursachenfindung

Der Schadensfall

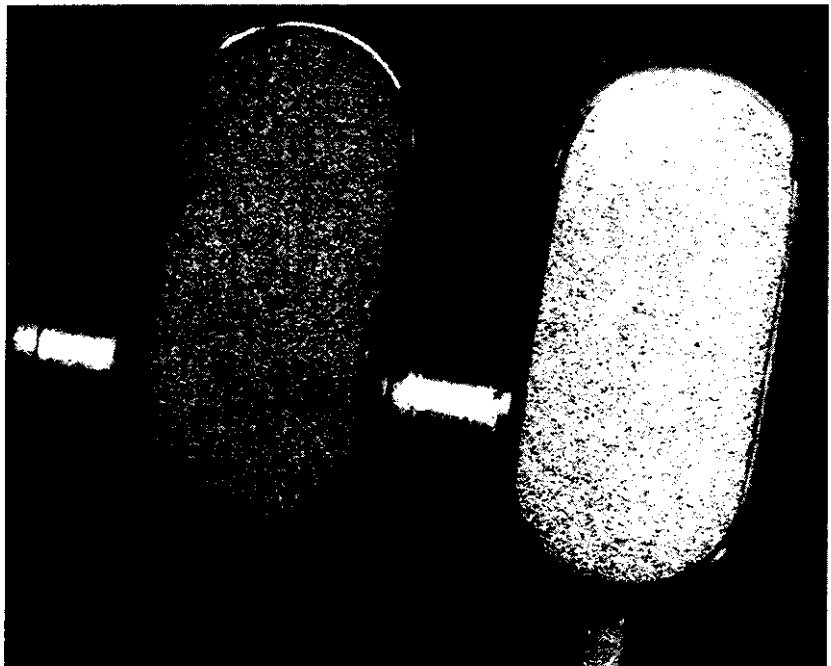
Farbliche Unterschiede der Hörkammer-Gehäuse und Fleckenbildung führen teilweise zu Produktionsausfällen. Das Gehäuse links ist erheblich dunkler und zeigt Fleckenbildung.

Der Schadensfall: Farbliche Unterschiede der Gehäuse und Fleckenbildung führen zu teilweise erheblichen Produktionsausfällen.

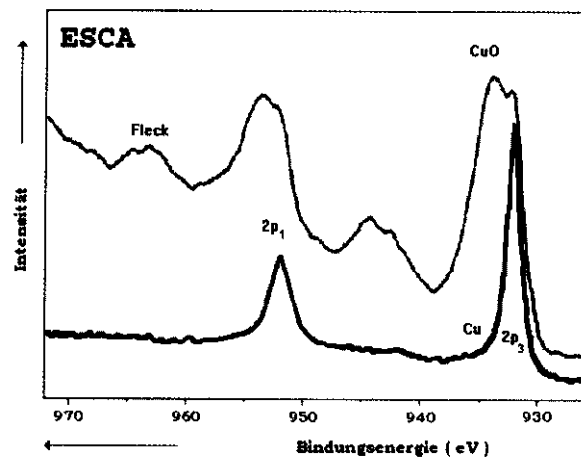
Elementare und chemische Zusammensetzung: ESCA-Spektrum

Die elektronenspektroskopische Untersuchung der schadhaften Hörkammer zeigt die Anwesenheit von Kupfer, das trotz Sperrschicht aus dem Bronzematerial des Grundkörpers an

die Oberfläche diffundiert ist. Die chemische Analyse ergibt, dass im Fleckbereich Kupferoxid vorliegt, das durch Korrosion des Kupfers an Luft entstanden ist. Durch aggressiven Hautschweiß wird die Korrosion noch begünstigt. Die Diffusion erfolgt sehr wahrscheinlich entlang der im REM gefundenen Spalte.

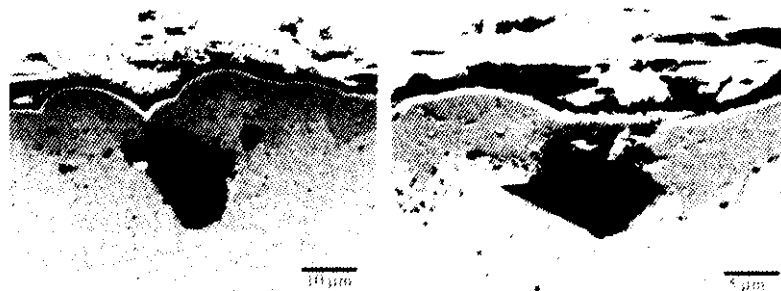
Der Querschliff zeigt den Grundwerkstoff, darüber eine etwa 5 µm dicke Sperrschicht, bedeckt von der eigentlichen Dekoschicht. Darüber befindet sich die Einbettmasse, die aufgrund elektrostatischer Aufladung hell überstrahlt ist. In den Grundwerkstoff ist ein etwa 10 µm großer Partikel eingebettet, der mit überschichtet wurde. Dieser Partikel wurde auf seine Zusammensetzung untersucht.

gefunden: Beim Sandstrahlen der Kammergehäuse vor dem Beschichten wurden je nach verwendetem Strahlendruck mehr oder weniger Korundpartikel in das weiche Bronzematerial mit eingebettet.

Sind Anzahl und Größe dieser Partikel klein, so besteht kaum die Gefahr einer Farbänderung, da nur wenig Kupfer hochdiffundiert. (Tatsächlich wurden geringste Spuren von Kupfer auch auf der Oberfläche der guten Vergleichsprobe gefunden.) Größere Korundpartikel dagegen, die bis unter die Oberfläche reichen, verursachen Spalte, so dass Material aus dem Grundwerkstoff an die Oberfläche diffundieren kann, dort teilweise korrodiert und zu Farbveränderungen führt.

Der Auftraggeber dagegen muss beim Sandstrahlen zukünftig entweder vorsichtiger arbeiten oder die Teile anschließend sorgfältig im Ultraschallbad reinigen.

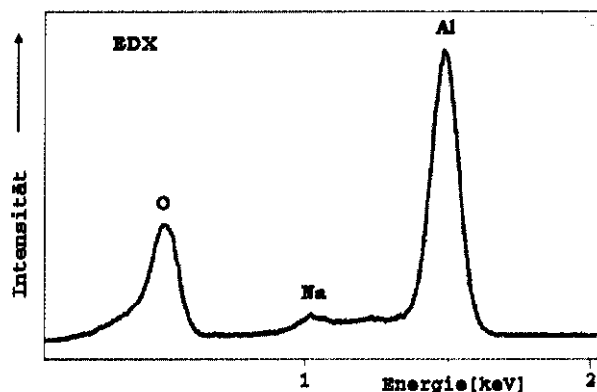
Die Röntgenmikroanalyse ergibt, dass der Partikel aus Korundmaterial (Al_2O_3) besteht.

Das EDX-Spektrum aus der Röntgenmikroanalyse gab Aufschluss über die Schadensursache
